事故防止対策(埋設管・バルク貯槽等)

関東液化石油ガス協議会

バルク貯槽における事故防止対策

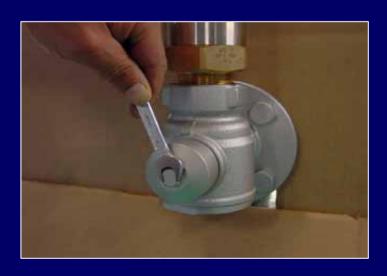
手動弁封印の解除

作業一① 手動弁の開閉操作部の封印(キャップ)を解除する。

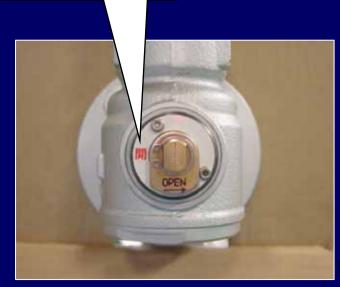
キャップを取り外した状態 態 手動弁は開の状態となっ ている

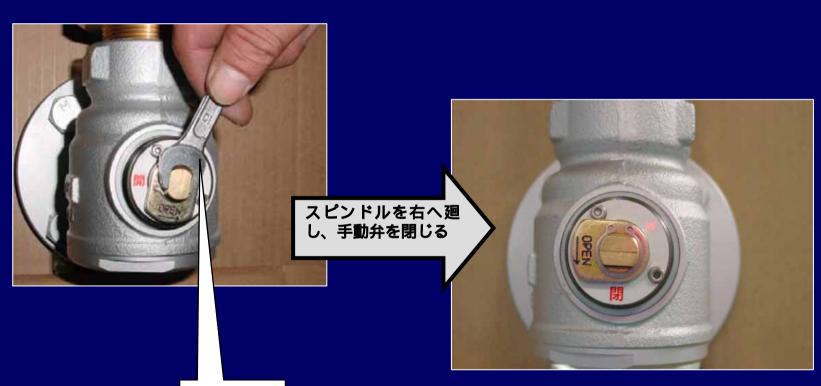
手動弁を閉じる

作業一② 手動弁を閉じる。

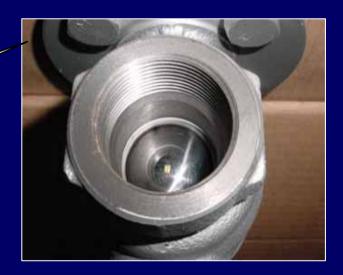
安全弁接続ネジ部 の清掃

手動弁内部の安全弁接続ねじ部に附着した古いシールテープをきれいに取り除き、脱脂剤を塗布した綺麗な柔らかい布等で手動弁の内部の汚れを拭き取る。このとき手動弁内部に異物がないこと、取付けネジ部及び手動弁内部に傷や変形のないことを確認するものとする。

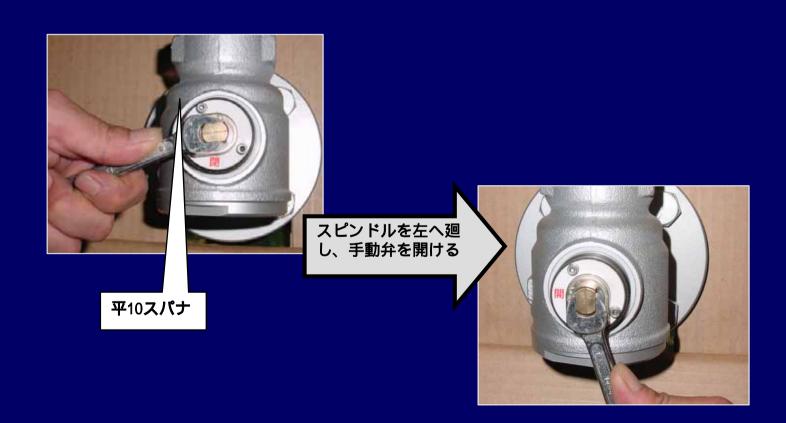
作業 - 手動弁を開ける

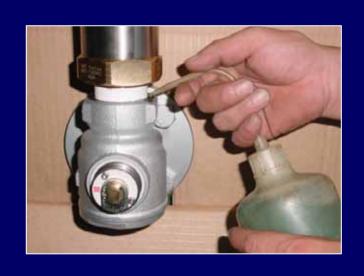
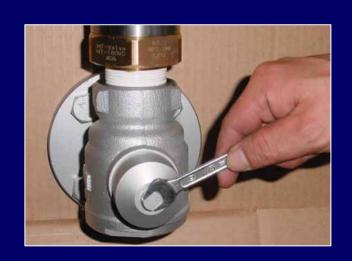
漏れ検査及びキャップ装着

安全弁と手動弁の接続部より漏れのないことを検知液 にて確認し、キャップを装着する
